11. August 2005

# **Strompanne der SBB vom 22. Juni 2005**

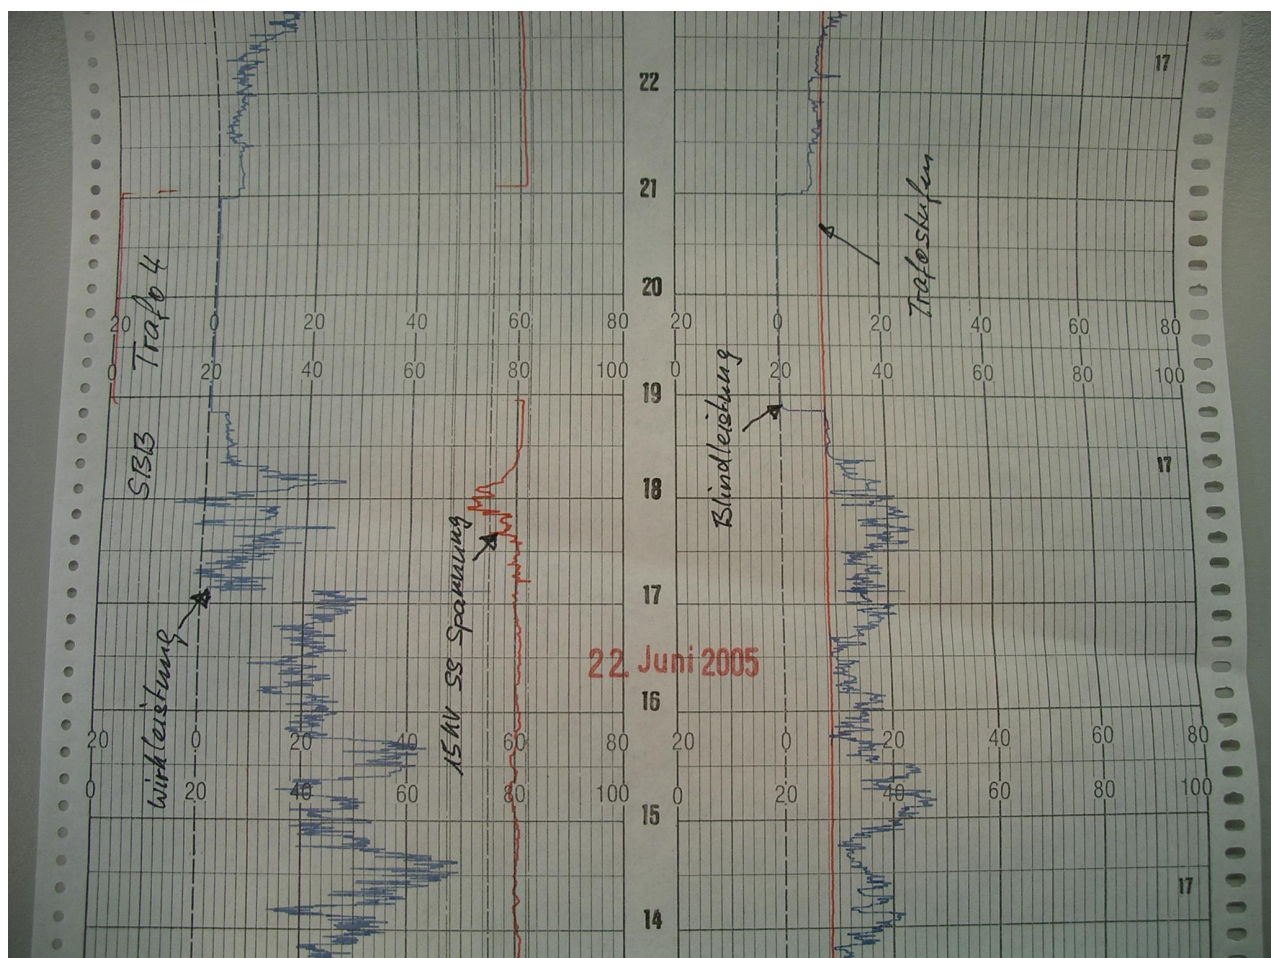
**Abbildung 10: Spannungs- und Frequenzverlauf Kraftwerk Wassen**

Abbildung 10 zeigt den Verlauf der 15-kV-Spannung und der Frequenz im Kraftwerk Wassen während der Strompanne. Es fällt auf, dass die Frequenz (blau) nach 17:08 Uhr stark erhöht war und instabil wurde. Dagegen war die Spannung (rot) recht konstant und brach erst etwa um 18:00 Uhr ein. Der Grund wird in einer ansteigenden Last vermutet.
